INSPEKČNÍ ZPRÁVA

Zjištění výskytu a stanovení azbestu a jiných nebezpečných vláken
ve vnitřním a vnějším prostředí a analýza rizik

ve čtyřech objektech, které se nacházejí v areálu Letiště Vodochody a.s.
a Aero Vodochody a.s., U Letiště 374, 250 70 Odolená Voda, Dolínek

Zakázkové číslo (číslo zprávy): 120/037/11

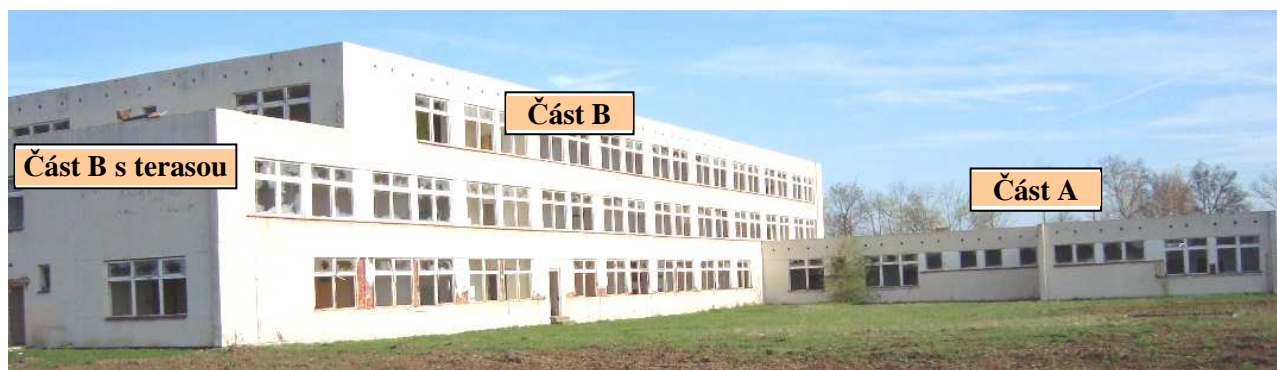
- **Hydroizolace podlahy terasy** na části B. S ohledem na výskyt souvrství azbestových krytin na části B, se dá předpokládat výskyt stejného typu materiálu i ve skladbě podlahy terasy.
Místo výskytu: část B, úroveň podlahy 3.NP, terasa viz *Foto č. 1*.

Foto č. 1 - Pohled na obě části objektu č. 116 - ubytovna.

3. **Možný / předpokládaný výskyt azbestových materiálů:**
(nebylo možno potvrdit vzorkováním)
 - a) Hydroizolace podlahy terasy na části B objektu č. 116 - ubytovna.

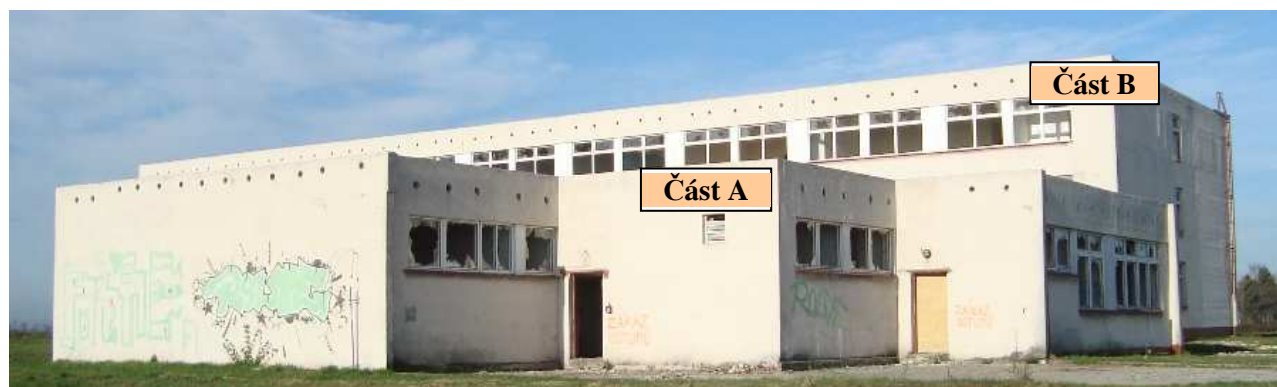
Foto č. 2 - Pohled na obě části objektu č. 116 - ubytovna.

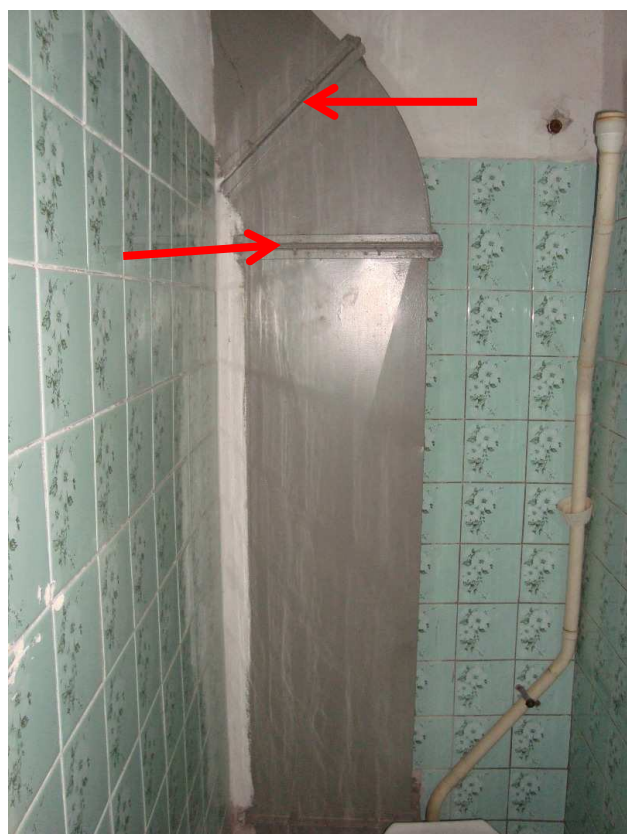
3. **Nalezené azbestové materiály:**
 - a) **Těsnící šňůry v přírubách** svislých i vodorovných odvětrávacích potrubí. Některé prostory jsou odvětrávány rozvodem z plechových rour čtvercového / obdélníkového průřezu a to bez použití vzduchových dmychadel.
Místa zjištěného výskytu:

- Část A: WC, koupelny a chodby viz *Foto č. 3*.
 - Část B: WC, koupelny a kuchyňské kouty. Ve většině případů jsou potrubí umístěna v zazděných šachtách viz *Foto č. 4*.Množství: technicky není možné určit.
Ohodnocení naléhavosti sanace: pro azbestové těsnící šňůry se automaticky stanovuje nejnižší III. stupeň naléhavosti sanace (riziková třída III) vyžadující nové ohodnocení materiálu v dlouhodobém horizontu 5 let.

Foto č. 3 - Objekt č. 116 - ubytovna, část A, 1.NP.
Svislé odvětrávací potrubí na WC.
Azbestové těsnící šňůry v přírubách potrubí.

2. **Slabě vázané azbestové materiály** (viz vysvětlení v odstavci A.1. str. 2 a 3/13):
 - Těsnící šňůry v přírubách odvětracích potrubí v části A i B objektu č. 116 – ubytovna.

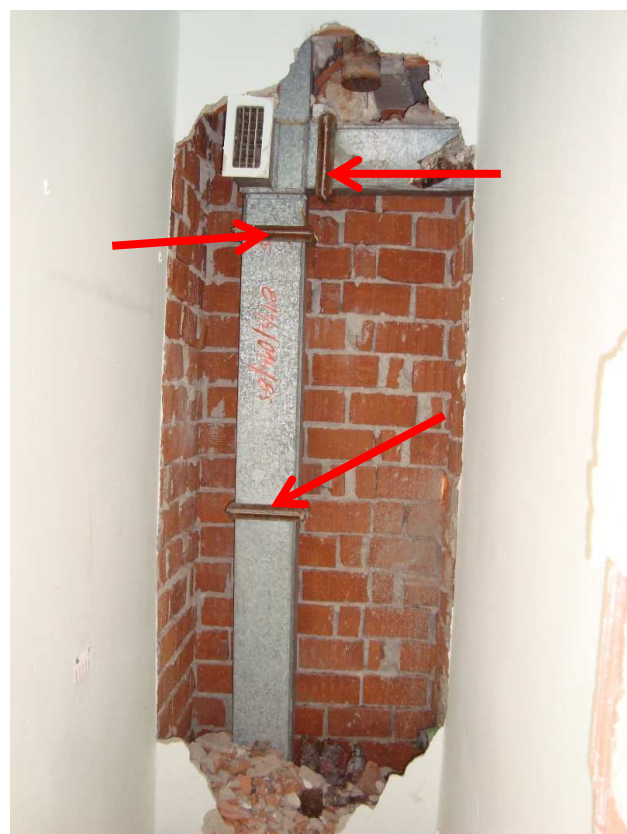
Foto č. 4 - Objekt č. 116 - ubytovna, část B, 2.NP.
Svislé a vodorovné odvětrávací potrubí v šachtě.
Azbestové těsnící šňůry v přírubách potrubí.

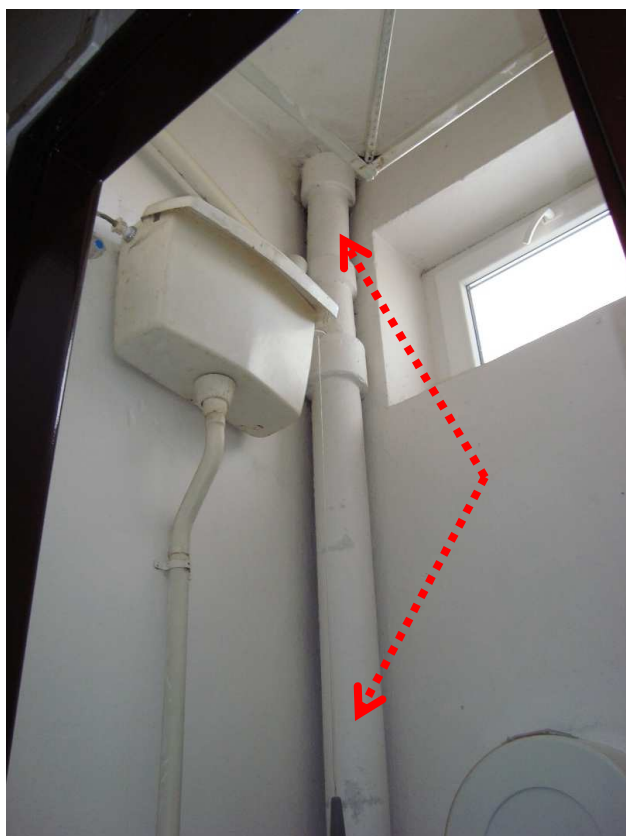
- **Odvětrání kanalizační stoupačky** je sestaveno s velkou pravděpodobností z azbestocementových rour viz *Foto č. 6 a 7*.
Místo zjištěného výskytu: 2.NP - WC, 3.NP - chodba.
Předpokládané množství: průměr rour 120 mm, délka potrubí do 6 m.

Foto č. 6 - Objekt č. 79 - věž letové kontroly, 2.NP, WC. Odvětrání kanalizační stoupačky sestavené pravděpodobně z azbestocementových rour.

- b) Azbestocementové roury jako odvětrání kanalizační stoupačky v objektu č. 79 - věž letové kontroly.
4. **Pro azbestové materiály obecně platí následující: Uvolňování azbestových vláken do vzduchu hrozí zejména při narušení materiálů (lámání, vrtání, broušení, trhání atd.), při neodborné manipulaci s nimi a také při neodborně prováděném odstraňování / sanaci. Uvolňování azbestových vláken do vzduchu hrozí také v případě neodborně prováděných rekonstrukcí, zasahujících byť jen částečně do konstrukcí obsahujících azbestové materiály. Pokud nejsou azbestové materiály narušovány, je pravděpodobnost uvolňování azbestových vláken do vzduchu malá.**

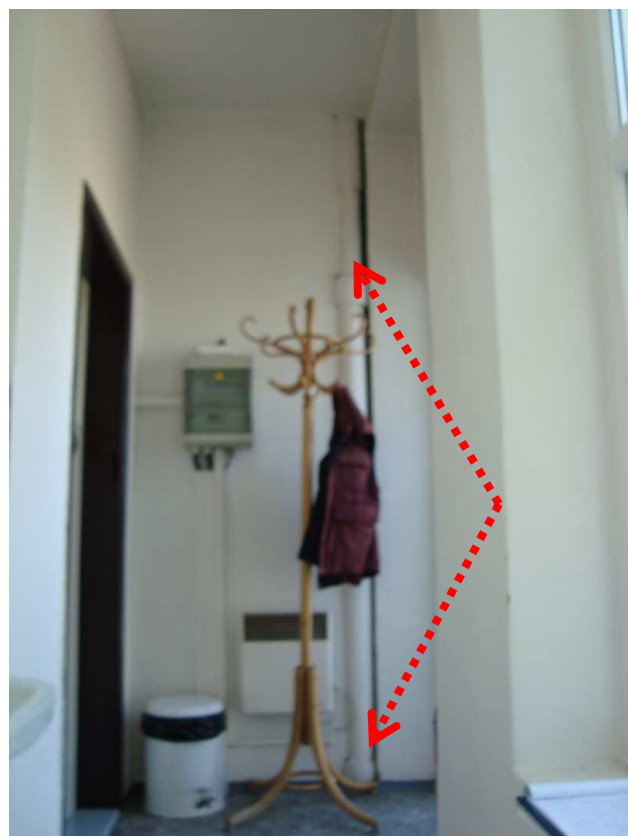
Foto č. 7 - Objekt č. 79 - věž letové kontroly, 3.NP, chodba. Odvětrání kanalizační stoupačky sestavené pravděpodobně z azbestocementových rour.
