INSPEKČNÍ ZPRÁVA

Zjištění výskytu a stanovení azbestu a jiných nebezpečných vláken
ve vnitřním a vnějším prostředí a analýza rizik

ve čtyřech objektech, které se nacházejí v areálu Letiště Vodochody a.s.
a Aero Vodochody a.s., U Letiště 374, 250 70 Odolená Voda, Dolínek

Zakázkové číslo (číslo zprávy): 120/037/11

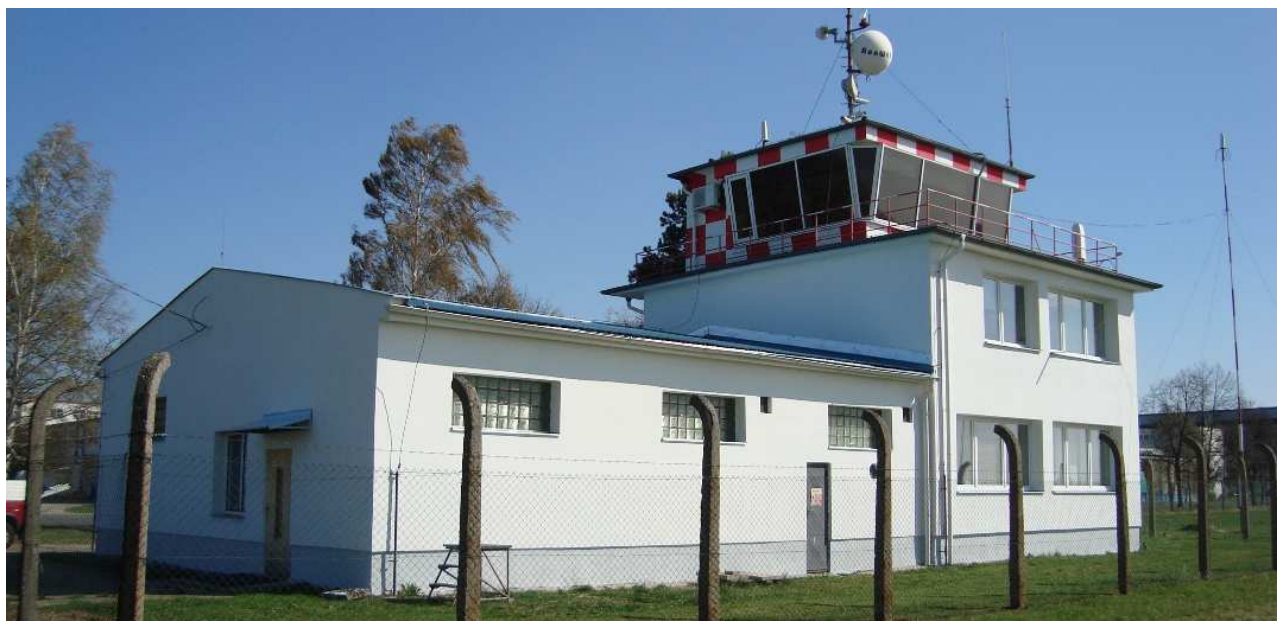
Foto č. 5 - Objekt č. 79 - věž letové kontroly. Celkový pohled na objekt od přistávací dráhy letiště.

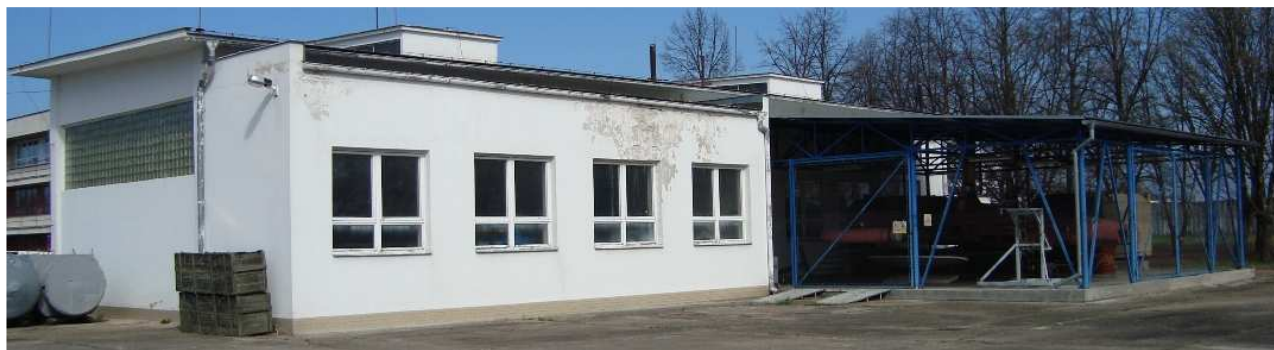
1. **Popis objektu.** Jedná se nepodsklepený jednopodlažní objekt s přístřeškem viz Foto č. 8. Nosná konstrukce vlastního objektu je železobetonová monolitická s dozdvídkami. Příčky jsou zděné, strop je pravděpodobně z prefabrikovaných panelů. Střecha je plochá s různými úrovněmi, přičemž na nejvyšší úrovni jsou umístěny dvě prosvětlovací nástavby. Krytiny všech částí plochých střech jsou z různých typů asfaltových pásů. Přístřešek má ocelovou nosnou konstrukci, která je po obvodu „opláštěná“ na celou výšku pleťivem. Střecha přístřešku je pultová v mírném sklonu s krytinou z trapézového plechu.
2. **Odebrané vzorky arch. č.:** 047/11 - bezazbestová asfaltová střešní krytina nad prostorem hydraulické zkušebny.
3. **Nalezené azbestové materiály.** V objektu nebyly nalezeny žádné azbestové materiály.

Foto č. 8 - Objekt č. 22 - Zkušebna, celkový pohled.

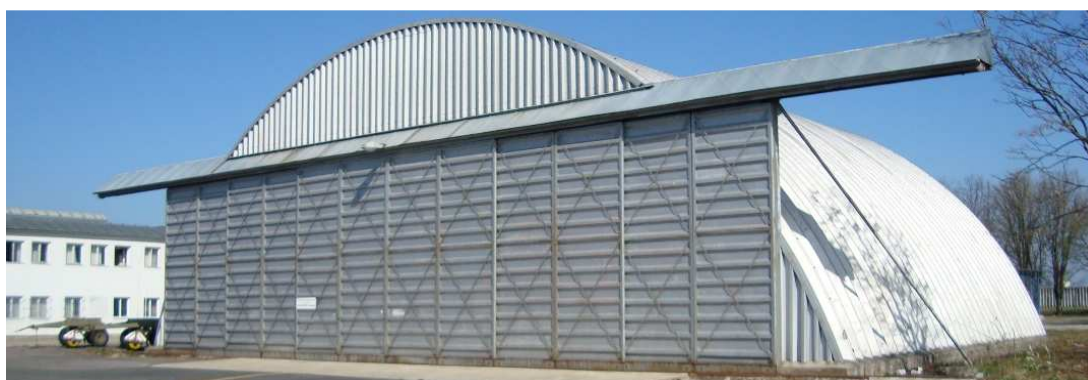
1. **Popis objektu.** Jedná se o celoplechovou obloukovou stavbu typizované montované haly typu „HUSAR“ z vlnitého plechu, bez nosné konstrukce a bez oken, na betonové desce viz Foto č. 9. Vnitřní prostor není dělen žádnými konstrukčními prvky.
4. **Nalezené azbestové materiály.** V objektu nebyly nalezeny žádné azbestové materiály.

Foto č. 9 - Objekt č. 132 - Hangár (dříve L410). Celkový pohled.
